# 信阳高新区上天梯园区杭萧钢构（信阳）有限公司“5·11”一般物体打击事故调查报告

平桥区人民政府事故调查组

2023 年 7 月 25 日

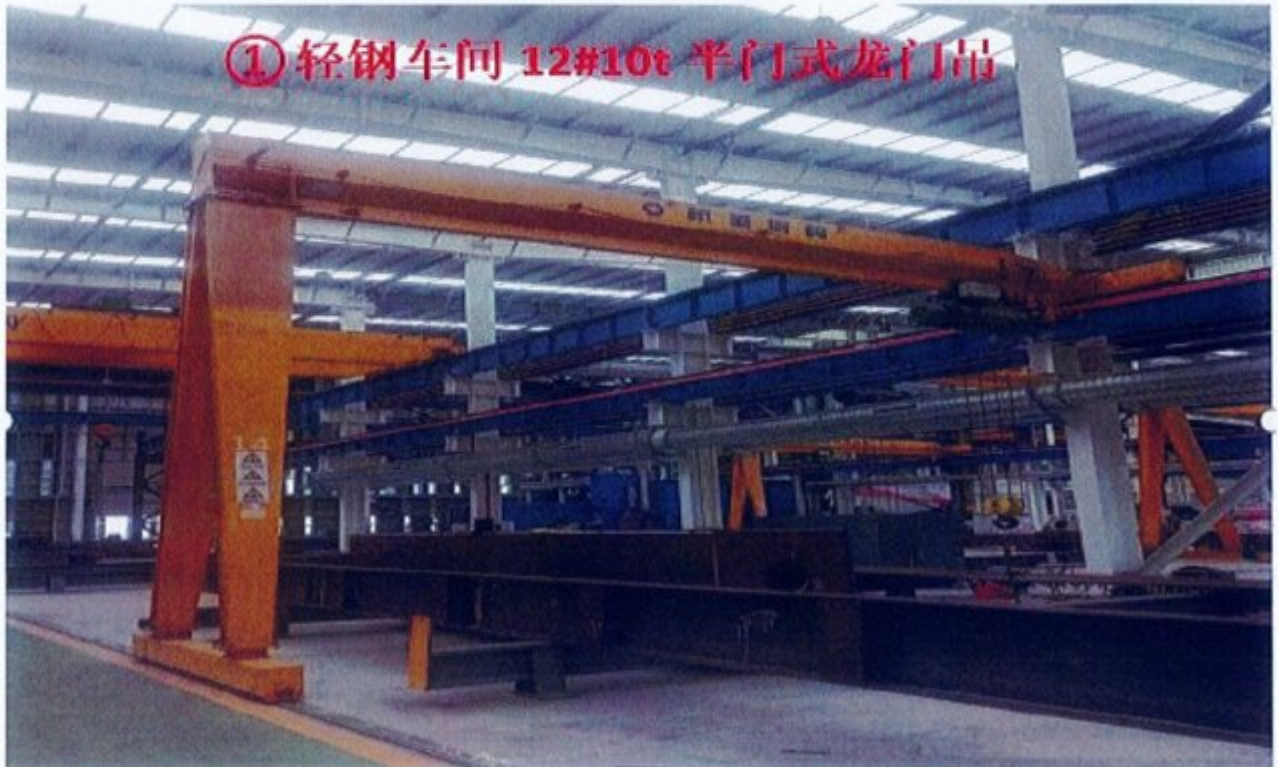
事故车间为杭萧钢构轻钢车间，共有员工30人，下设2个工段，各工段流水工艺相同，由拼板工组、下料工组、阻力工组、门焊工组、矫正工组、装配工（铆工）组、焊工组、清磨工组、油漆工组和航车工组成。发生事故工段为一工段。该车间行车：12台，其中额定起重量10T半门式龙门吊8台、额定起重量20T桥式航车4台。涉事设备为轻钢车间12#额定起重量10T半门式龙门吊<sup>①</sup>，设备代码：427010C64202\*\*\*\*\*，2023年4月26日在信

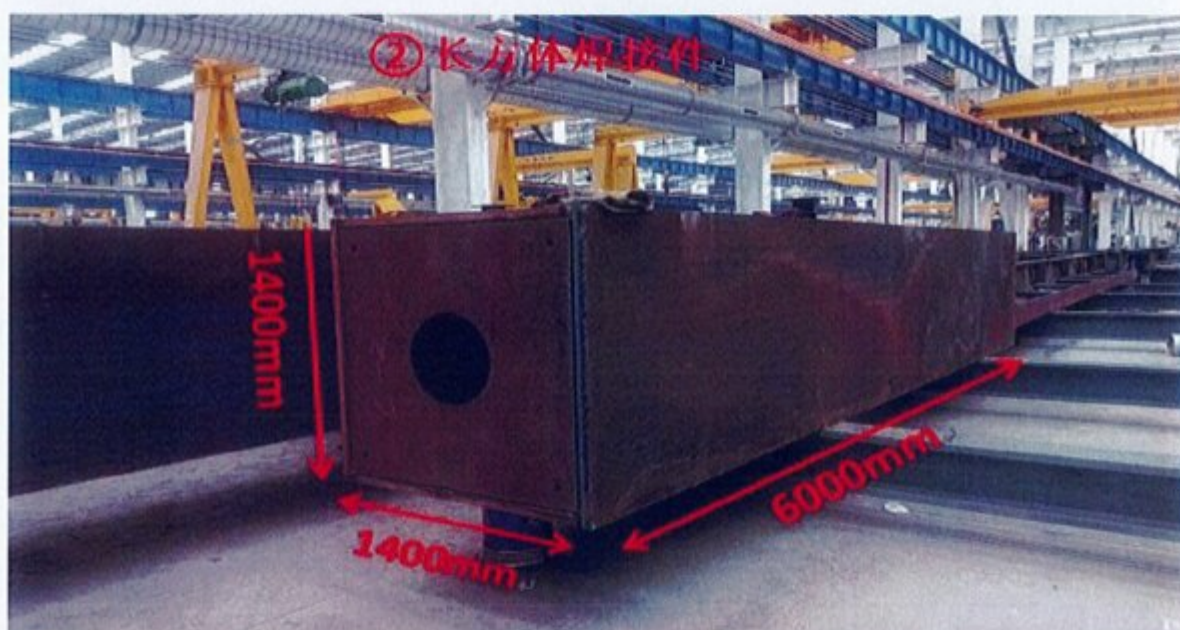
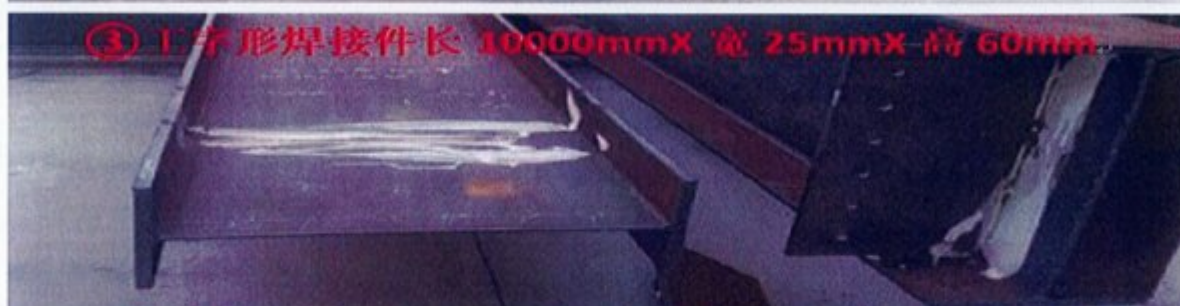
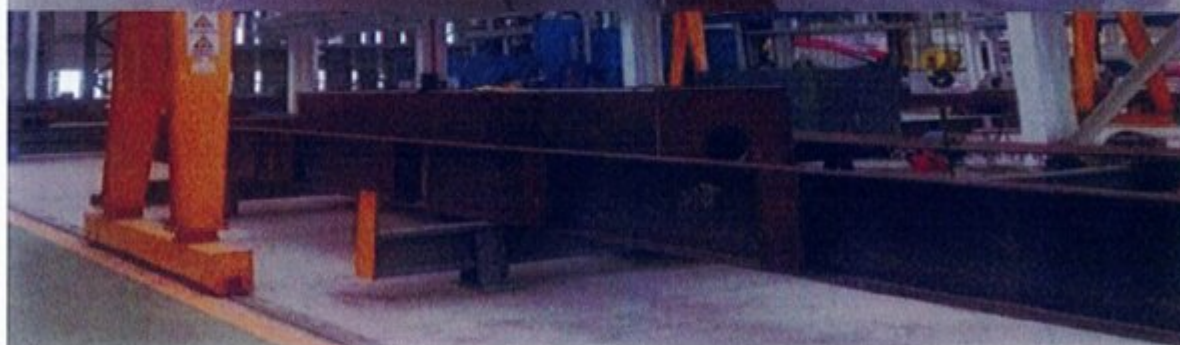
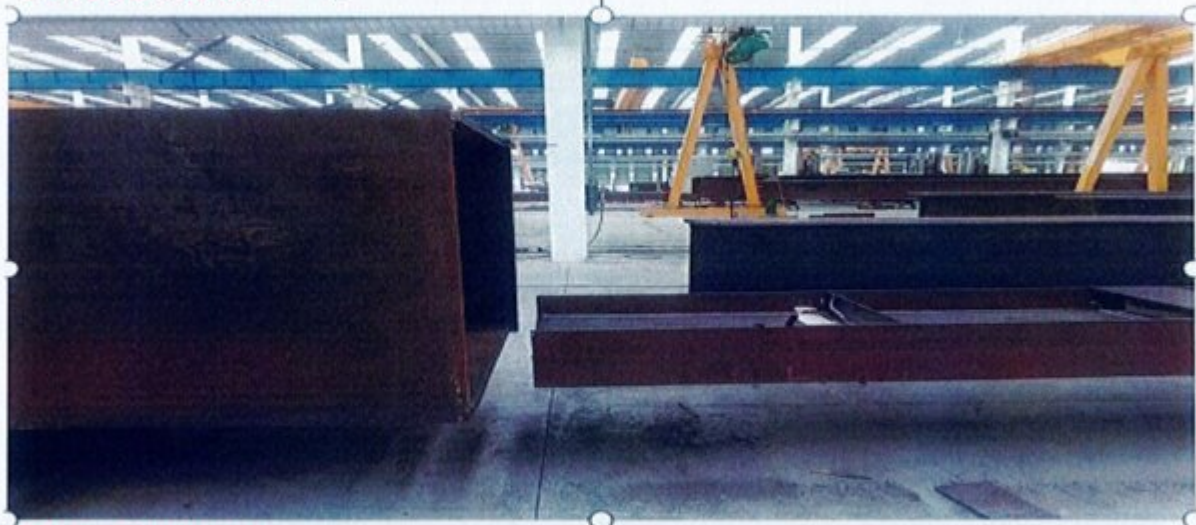
事故现场图片一

宽 1400mm\*高 1400mm，重 6000kg）和工字形<sup>③</sup>（长 10000mm\*宽 250mm\*高 600mm，重 1000kg）焊接件上实施焊接作业，因焊接过程中长方体的四个作业面都需焊接作业，07 时 50 分许王\*\*利用半门式龙门吊翻动长方体焊接件时与北侧相邻横立在马凳上的工字形焊接件发生碰撞，工字形焊接件瞬间倾倒将正在焊接作业的杨\*砸伤导致事故发生。

杭萧钢构轻钢车间一工段焊工王\*\*，未取得特种作业操作证违规从事焊接作业，操作半门式龙门吊翻动焊接件时未对作业现场进行安全确认，在翻动焊接件时与北侧相邻的焊接件发生碰撞，使其倾倒砸中正在焊接作业的杨\*导致事故发生，是此次事故发生的直接原因之一。

杭萧钢构轻钢车间一工段铆工杨\*，未取得特种作业操作证违规从事焊接作业，在焊接作业时未对工字形焊接件进行固定支护，工字形焊接件受到外力撞击后倾倒将其砸中导致事故发生，是此次事故发生的直接原因之一。
