固始县番城街道安置地自建房“3·17”

一般高处坠落事故调查报告

信阳市人民政府调查组

2025年4月

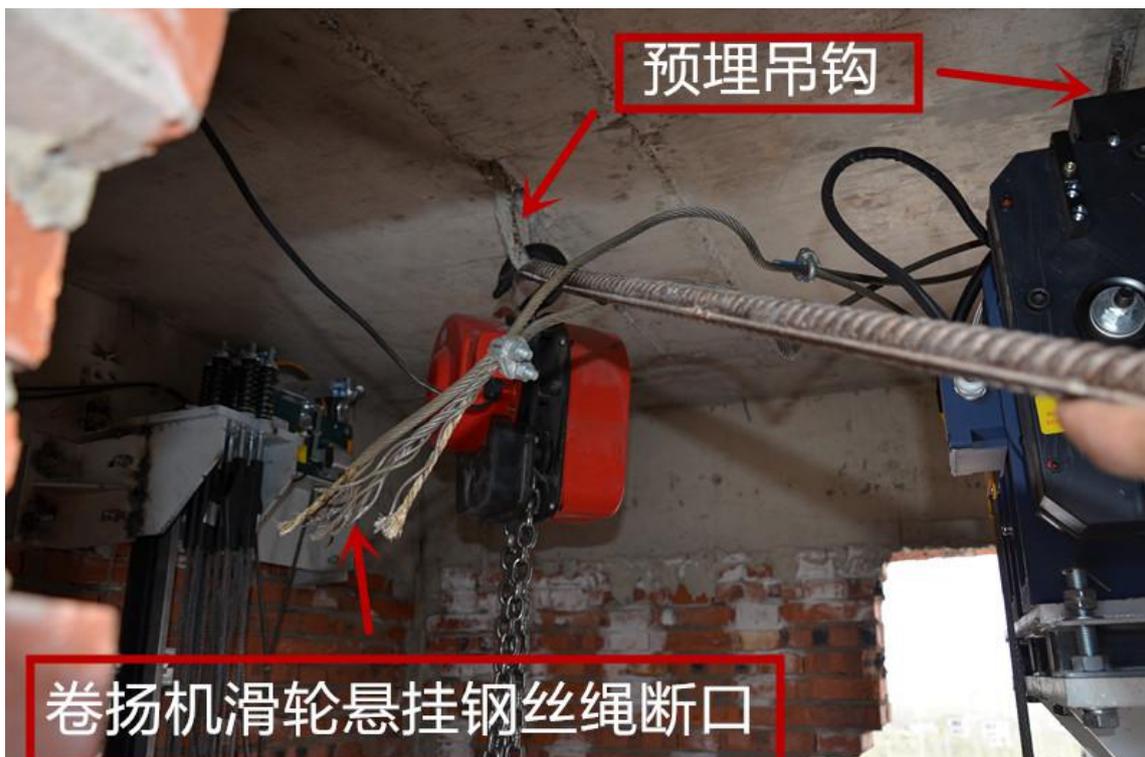
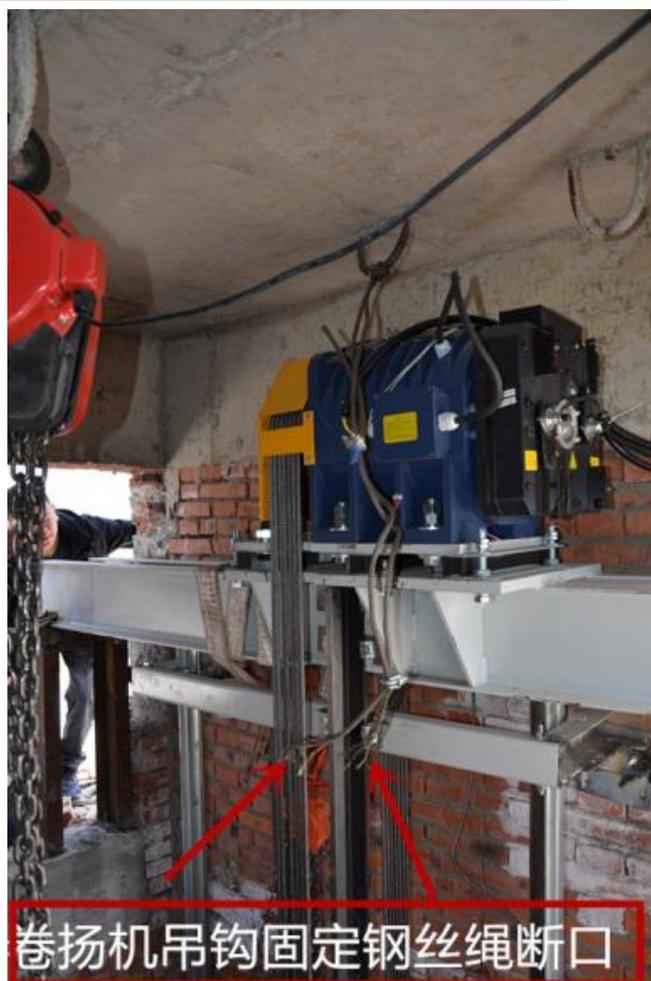
电梯井道 10 楼地坎到井道顶部高度为 4.5m，卷扬机钢丝绳到井道顶部距离约 1m，卷扬机上下运行时卷扬机滑轮固定的钢丝绳与预埋吊钩摩擦，因预埋螺纹钢与钢丝绳材料不

同，钢丝绳磨损严重造成卷扬机在使用过程中断裂，如下图：

常天和郭瑞才二人安全意识淡薄，从事存在高处坠落风险作业时，未正确佩戴、使用安全帽、安全带等防护用品，未设置有效安全设施；未按照厂家提供的无机房类乘客电梯施工说明进行施工，卷扬机安装使用不当，造成钢丝绳磨损断裂，导致两人随平台坠落至电梯井底部，是事故发生的直接原因。

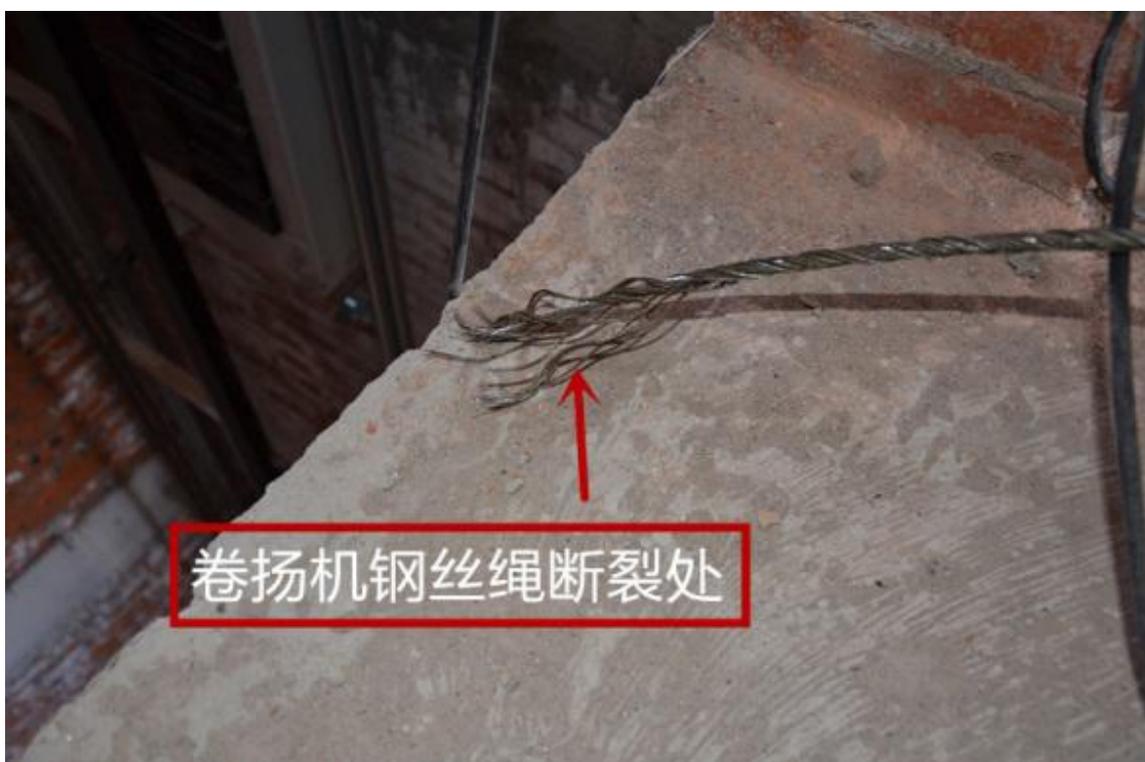
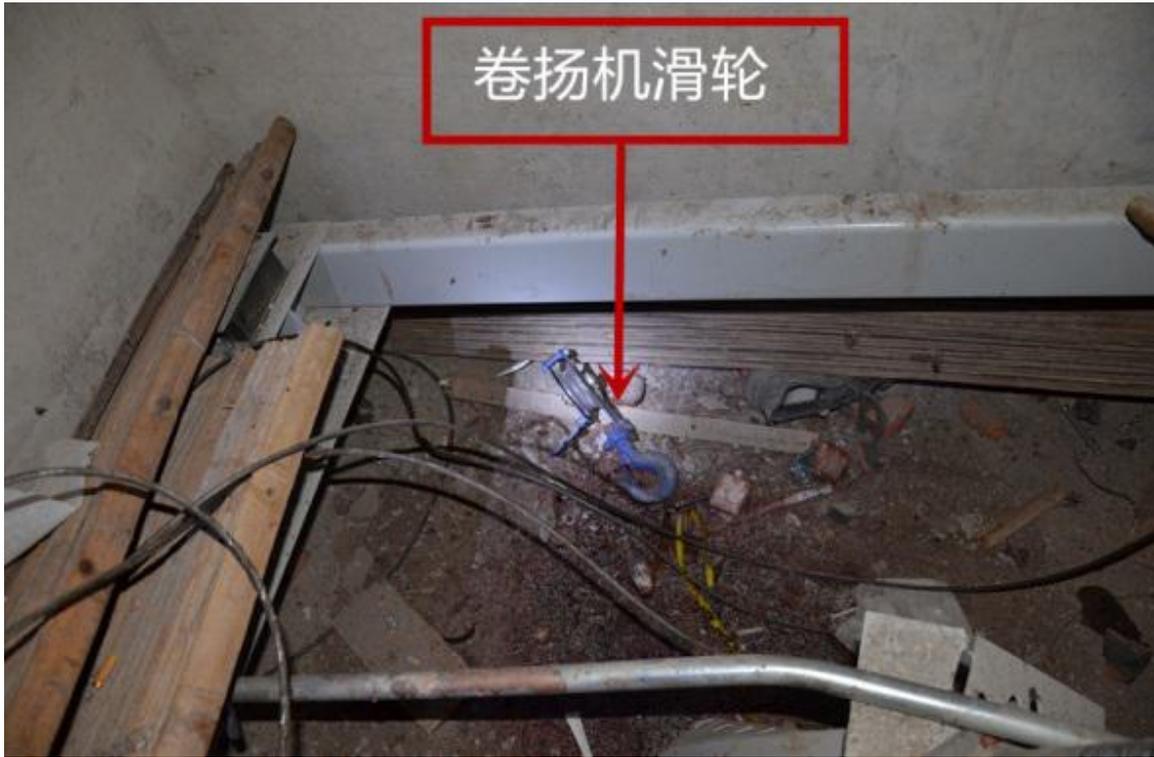
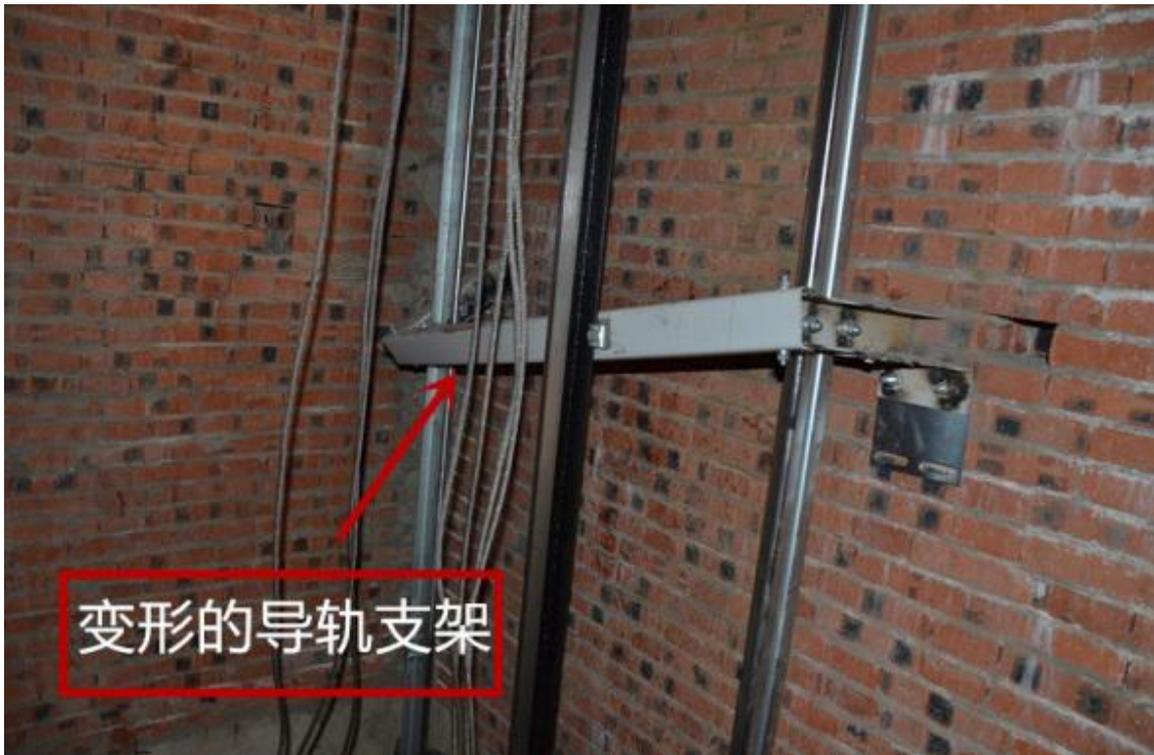
卷扬机滑轮固定钢丝绳断裂后，因为 10 楼地坎与卷扬机滑轮处有 3-4m 距离，造成卷扬机钢丝绳有 6-8m 自由绳，使电梯轿厢架在无拉力的情况下自由落体 6-8m，当钢丝绳自由绳下坠完毕后，电梯轿厢架、脚手架及两人同时向下自由落体运行，形成的较大动能，对卷扬机钢丝绳形成冲击使卷扬机钢丝绳断裂（卷扬机钢丝绳直径 7mm），现场见卷扬机钢丝绳与 10 楼地坎摩擦凹槽和变形的导轨支架。如下图：

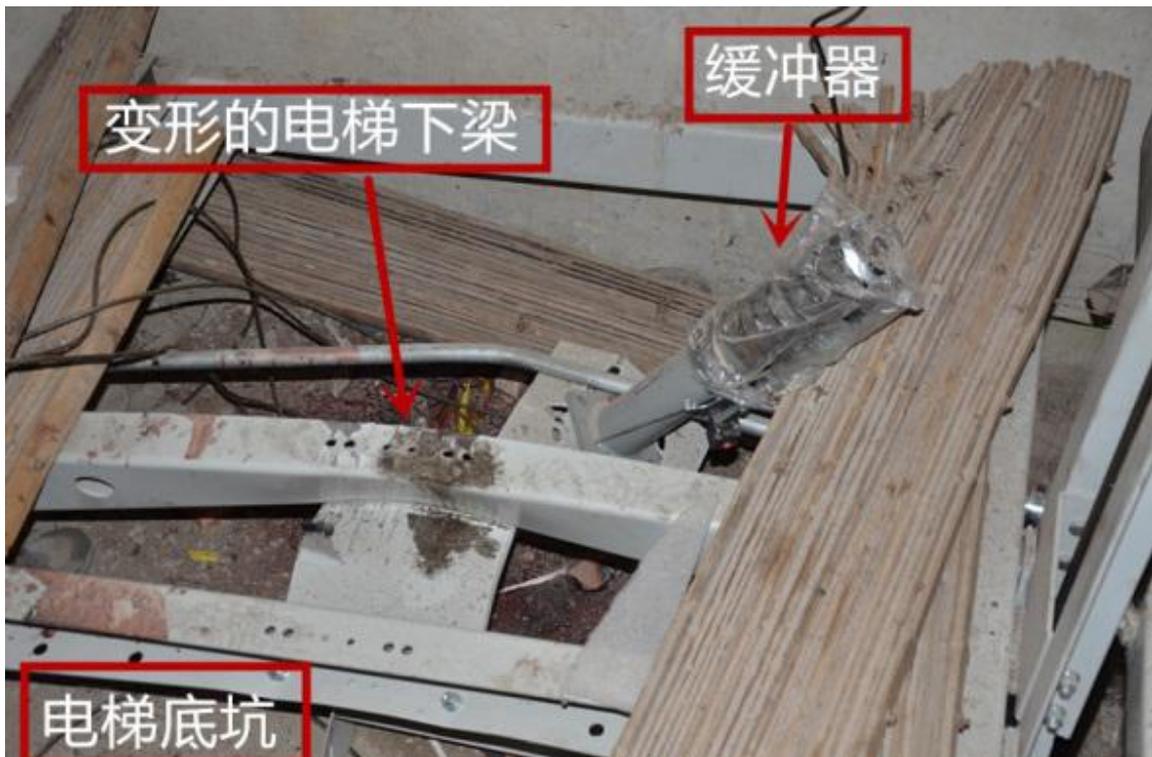
现场见未固定且无作用的缓冲器、变形严重的轿厢架。
如下图：

电梯轿厢架自由落体下坠巨大的冲击力，电梯安装人员不规范的安全防护，未遵守卷扬机禁止拉人，缺少二次保护等原因造成本次事故的人员死亡。
