信阳固始县标榜阿宝蓼北路分店“10·28”

较大火灾事故调查报告

较大火灾事故调查组

2024年11月

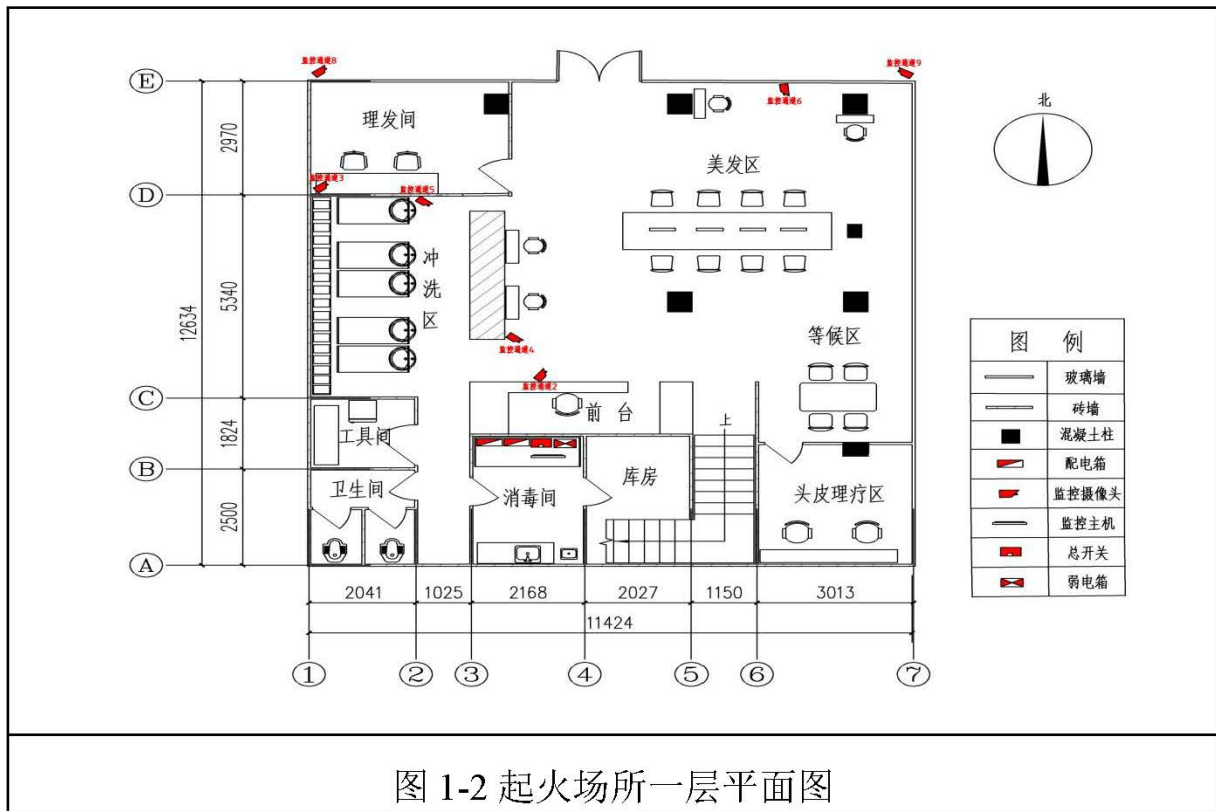
一层建筑面积 136.77 平方米，主要设有美发区、等候区、冲洗区和理发间、头皮理疗间、消毒间、配电间、库房等房间，北侧中部设有 1 个直通室外的出口，南侧中部设有 1 个通向二层的敞开楼梯。（见图 1-2）

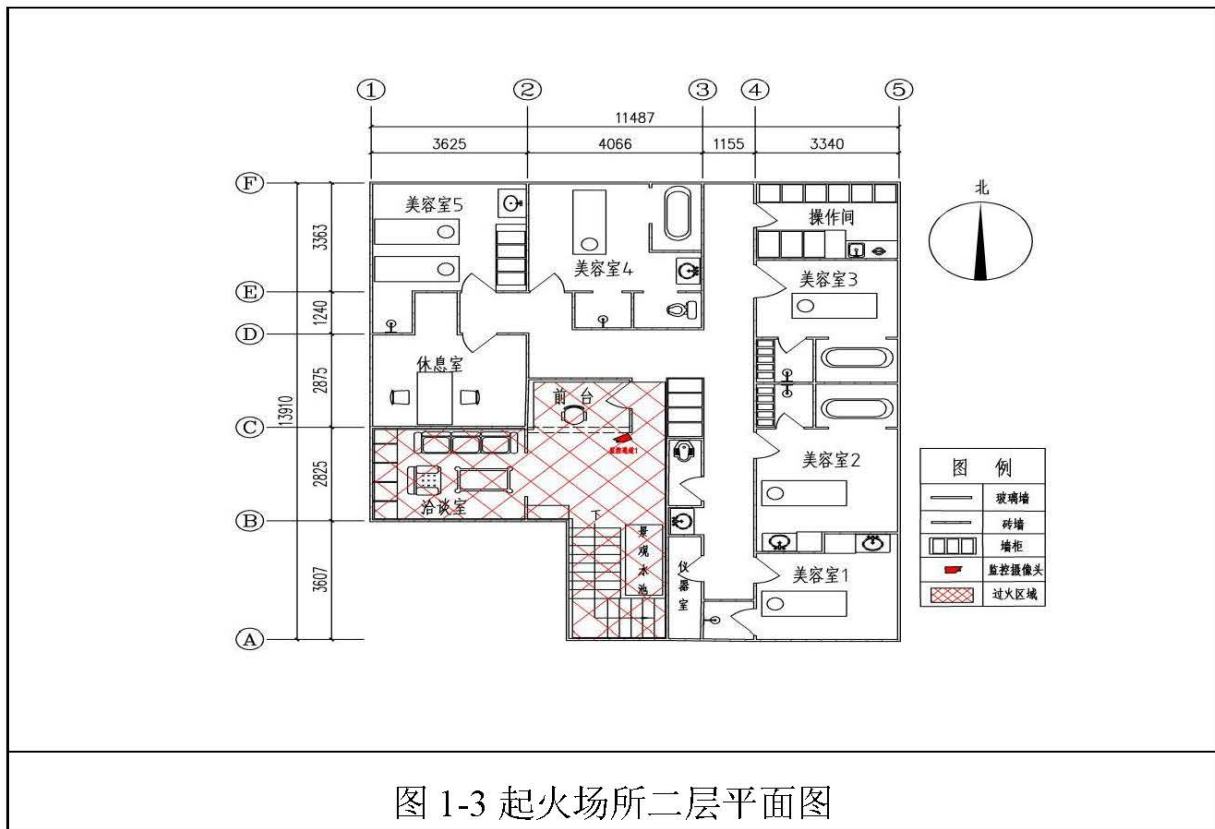
二层建筑面积 164.39 平方米，设有美容室 5 间及业务洽谈室、仪器室、工具间、卫生间各 1 间，南侧、西侧与毗连场所采用实体墙分隔，北侧、东侧房间外窗为整体钢化玻璃落地窗。

起火房间为二层楼梯口西侧的业务洽谈室，主要用于顾客休闲、接待，未设置房门，室内摆放多人沙发 1 张、单人沙发 1 张、茶几 1 个。西侧靠墙位置摆放木柜 3 组，用于存放保健、美容商品和顾客留存用品。
