商城县汪岗镇陶行废弃矿山生态修复 土石料利用方案

编制单位：河南地矿集团中昊建设工程有限公司

二〇二三年九月

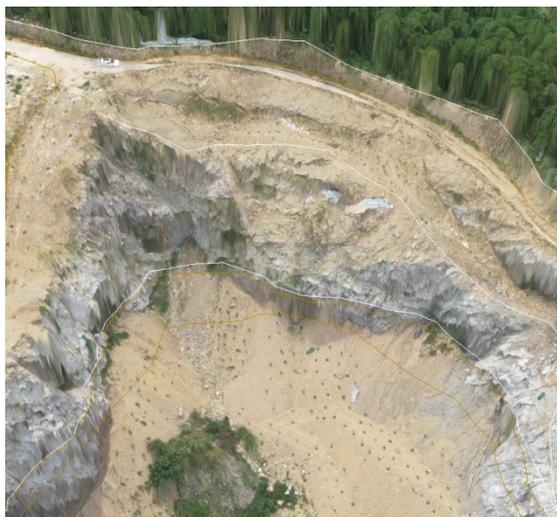
照片1-1 YH1南侧高陡边坡

根据勘查报告及实地调查，共发现3处地质灾害隐患点。地质灾害隐患点1，编号YH1，位于CK1采坑南、东侧（见附图1），由于原开采方式的不当形成地质灾害隐患点，隐患点YH1处采坑最深达74.5m，边坡坡角为65~80°，形成了高陡边坡。采坑内边坡多呈倒L型及月牙型见（照片1-1、1-2、1-3、1-4），采坑壁因风化作用下，坡面岩石节理、裂隙发育、岩石破碎、危岩块体点多、面广，形成了多处危岩体。后期经长期雨水冲刷侵蚀作用，岩土体自重增加，力学强度下降，在外界机械振动的作用下，易产生危岩崩塌。

在 CK1 地质灾害隐患点 YH1 高陡边坡崩塌危岩区：依托地形在 CK1 采坑东、南部高陡边坡进行削坡减载，降低边坡坡面角度与高度。设计 3 个削坡台阶+128m、+143m、158m 共计 3 个平台，台阶高度 15m，安全平台宽度 4m，平台场地坡度控制在 6° 以内，坡面角 70°，消除高陡边坡崩塌地质灾害隐患。在平台外侧修筑干砌石保水挡墙，在平台内侧设置浆砌石排水沟，平台表面先回填废渣，回填厚度 0.5m，再覆土 0.5m 厚。绿化工程在台阶栽种侧柏树，在削坡平台两侧边缘栽种爬山虎。在恢复区内林下播撒草籽。

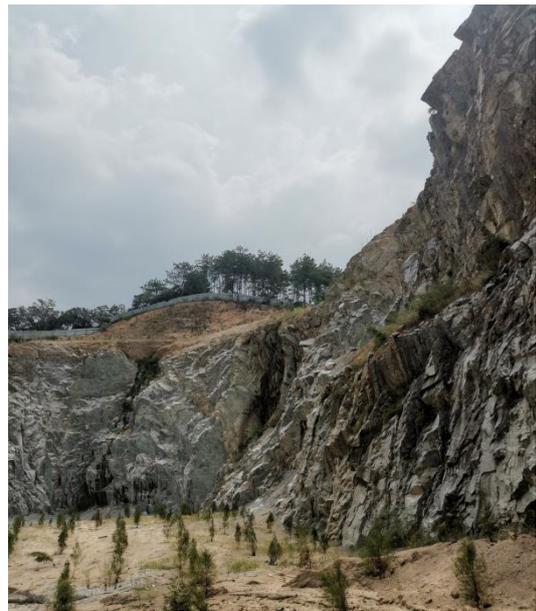
照片1-4 YH2南侧节理、裂隙发育面

采坑 CK2 内有两处地质灾害隐患点，编号 YH2、YH3。地质灾害隐患点 YH2 位于 CK2 南侧，边坡坡角为 $70\sim 80^\circ$ ，采坑深达 42.62m，采坑内边坡呈倒 L 型（照片 1-4），采坑壁因风化作用和采矿强烈的卸荷作用，坡面岩石节理、裂隙发育、岩石破碎，形成了危岩体。后期经长期雨水冲刷侵蚀作用，岩土体自重增加，力学强度下降，在外界机械振动的作用下，易产生危岩崩塌。

CK2 采坑内地质灾害隐患点 YH2 边坡崩塌危岩区：依托地形在 CK2 采坑南部设计在+150m 标高处以 70° 坡面角进行危岩清理。CK2 采坑内地质灾害隐患点 YH3 边坡滑坡危岩区，设计在+150m 标高处以 70° 坡面角进行危岩清理。

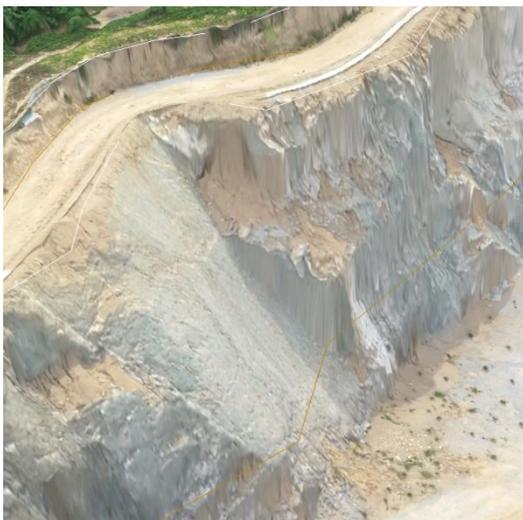
照片1-5 YH2隐患点节理、裂隙发育面

地质灾害隐患点 YH3 位于 CK2 东侧，边坡坡角为 65° ，采坑底部至上部道路高差 35m，该处裂隙发育，（照片 1-5、1-6），后期经长期雨水冲刷侵蚀作用，岩土体自重增加，力学强度下降，在外界机械振动的作用下，易产生危岩体滑坡。

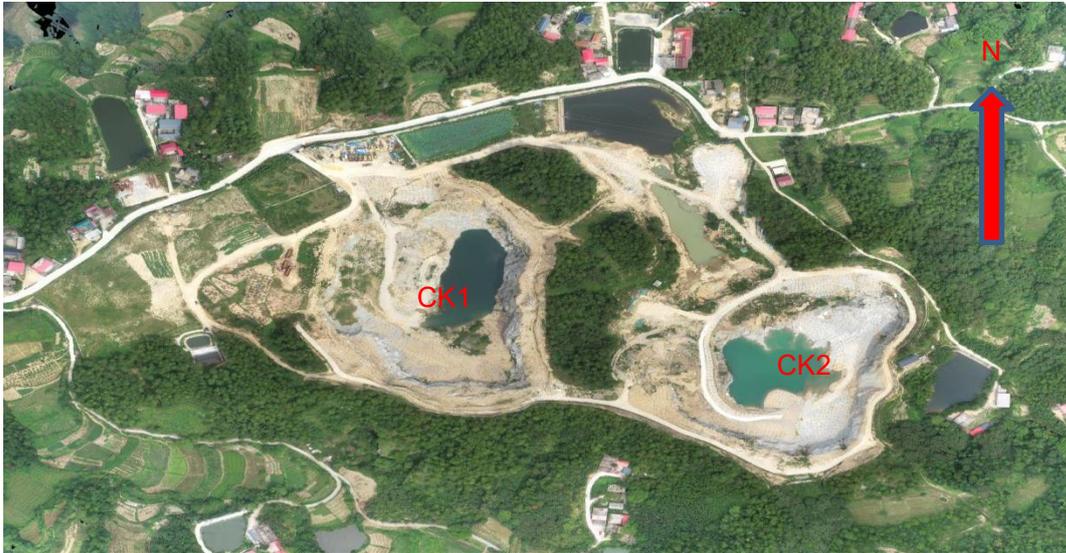
图 3-1 项目区治理前现状图

根据工程布置图（见插图 3-1、图 3-2）。治理区共需坡面土石方清理方量为 62280m^3 ，其中石方资源量 61588m^3 、土方资源量 692m^3 。治理区共需回填土石方 3534m^3 。资源量估算依据《固体矿产地质勘查规范总则》（GB/T 13908-
