固始县陈集镇林场历史遗留矿山 土石料利用方案

固始县人民政府
2023年12月

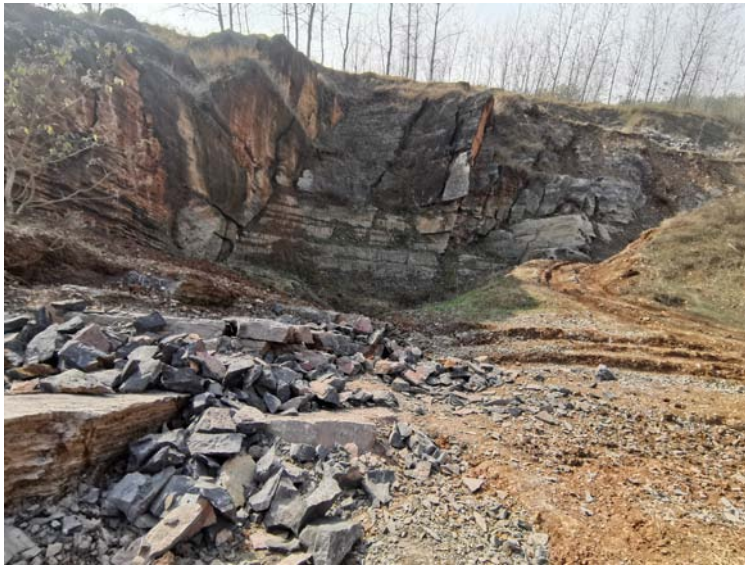
照片 2-1 陈集镇林场治理区地形地貌图

陈集镇林场治理区块属于平原地貌，治理区为两个大的采坑。林场治理区最高点海拔标高 60m，最低点海拔标高 48m，相对高差 12m（照片 2-1）。

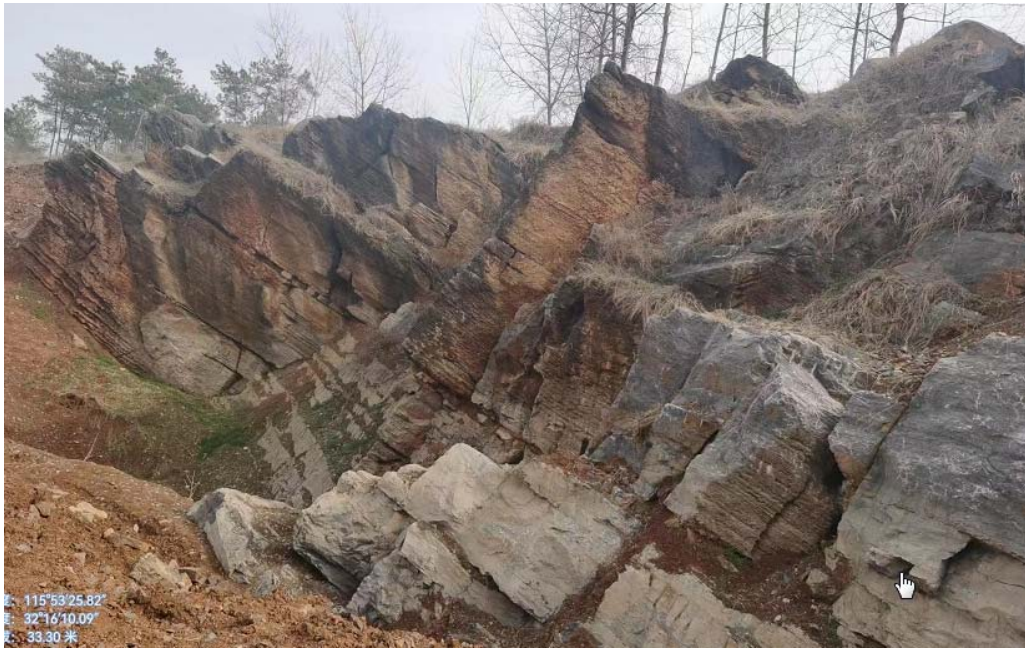
照片 3-1 林场治理区边坡

由于历史上的无序开采，遗留采场边坡较陡，受人工扰动（如爆破和开挖）和长时间自然风化的影响，岩体破碎、松散，开挖陡立面多呈 $70^{\circ}\sim 80^{\circ}$ ，高度 1~22m 不等，现场呈“C”型。

所有边坡均为人为开采岩性边坡。岩性上部为第四系中、上更新统粉质粘土、粉土和粘土，厚度较薄，在 0~0.5m 之间。下部为灰岩。调查边坡开采过程中有拉张裂缝和剪切裂缝。

据现场调查，治理区块内有 1 条高陡边坡（照片 3-1）。

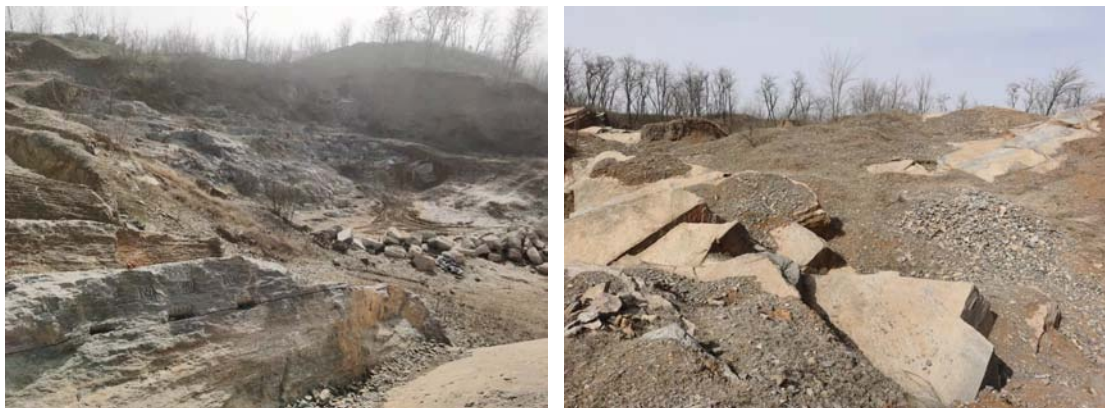
照片 3-2 陈集镇林场治理区对地形地貌景观的破坏

根据现场勘查，勘查区总破坏面积 5.83hm^2 ，开采面高度 1-22m，边坡坡度 $70^\circ\sim 80^\circ$ ，露天开挖了地表植被，基岩裸露，形成了高陡边坡，对地表扰动大，改变了原生地形地貌。完全裸露的岩体取代了原来的自然景观，使局部景观发生了巨大的变化，使采坑与周围环境在地域连续性、环境条件等生态系统的完整性受损。因此，露天采坑对地形地貌景观影响和破坏严重。照片 3-2。

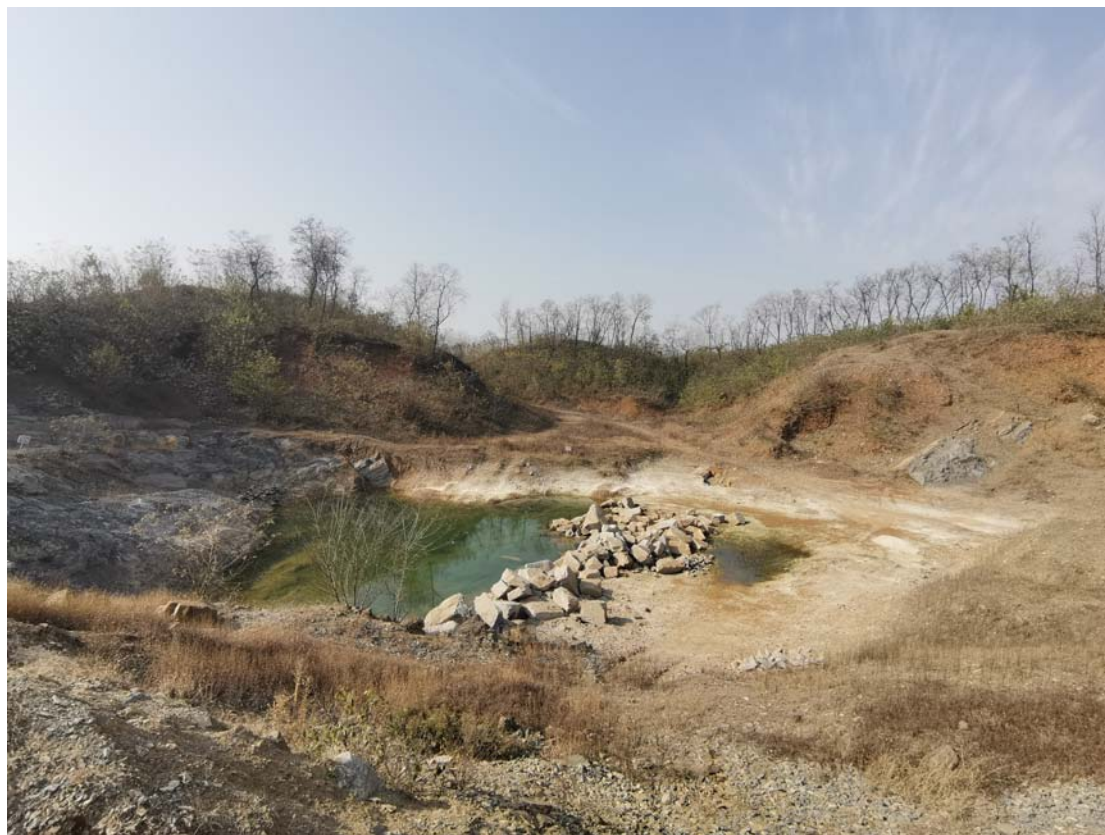
照片 3-3 采场内积水

降水经山脊流下或经岩石裂隙有渗透，渗透系数 0.6mm/24h，渗透系数较小，对矿床影响较小。现状条件下，采矿坑底部有积水。照片 3-3。

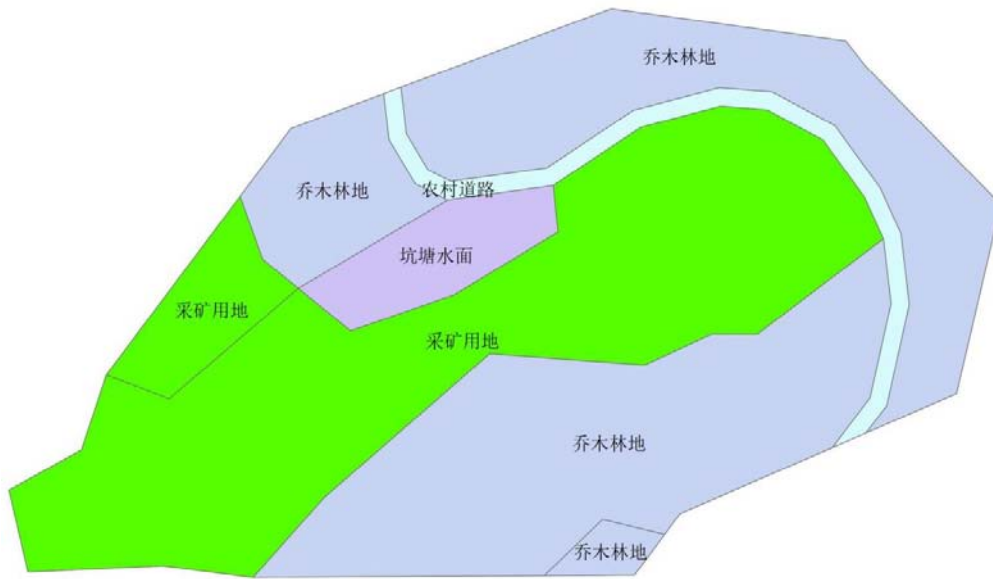
图3-1 陈集镇林场治理区土地的影响、破坏和土地利用现状图

勘查区内的高陡边坡、采坑，在严重破坏原生林地地形地貌景观的同时，对土地资源也造成了严重破坏，致使治理区植被稀少，生态环境恶化。根据收集到的勘查区土地利用现状图（图 3-1），损毁土地类型主要为采矿用地面积为 1.86hm²、乔木林地面积 1.87hm²、坑塘水面面积为 0.10hm²。根据《矿山地质环境保护与恢复治理方案编制规范》确定地面塌陷对土地资源的影响程度为严重。
